# Stilvoll zeitgemäß

## Sanierung, Umbau und Dachausbau eines gründerzeitlichen Reihenhauses

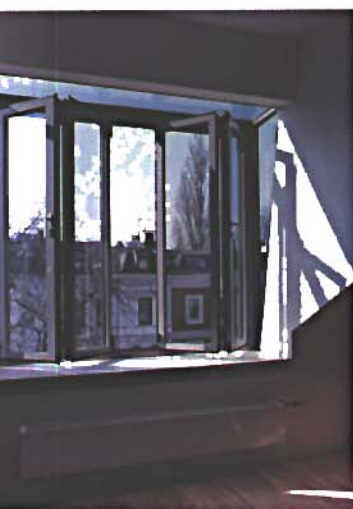
Unten: Im Dachgeschoss holt die neu eingebaute Gaube viel Licht in den multifunktional genutzten Raum.

Die alten Bäume vor dem Haus spenden einen grünen Ausblick, verschatteten vor Beginn der Umbauarbeiten aber auch die Wohnräume. Eine in der Breite über fast zwei Fensterachsen reichende neue Gaube ersetzt die alten Dachflächenfenster und sorgt nicht nur für optimale Belichtung, sondern auch für eine deutliche Vergrößerung des voll nutzbaren Raums. In der Gesamtbreite stimmt die neue Gaube mit dem bestehenden Exemplar auf der Gartenseite überein, weist dabei aber eine deutlich grö-

ßere Fensterfläche auf. Die neuen Stahlfenster der Gaube nehmen Abmessungen der bestehenden Exemplare in der Höhe auf, verzichten jedoch auf Quersprossen; als Material für die Eindeckung diente Titanzinkblech. So fügt sich der neue Dachaufbau zum Bestand, verbirgt aber dabei nicht seine Entstehungszeit. Der ausgebaute Dachbereich wird heute als Arbeits- und Schlafraum, das Obergeschoss für Kinderzimmer, Gästezimmer und Bad genutzt.

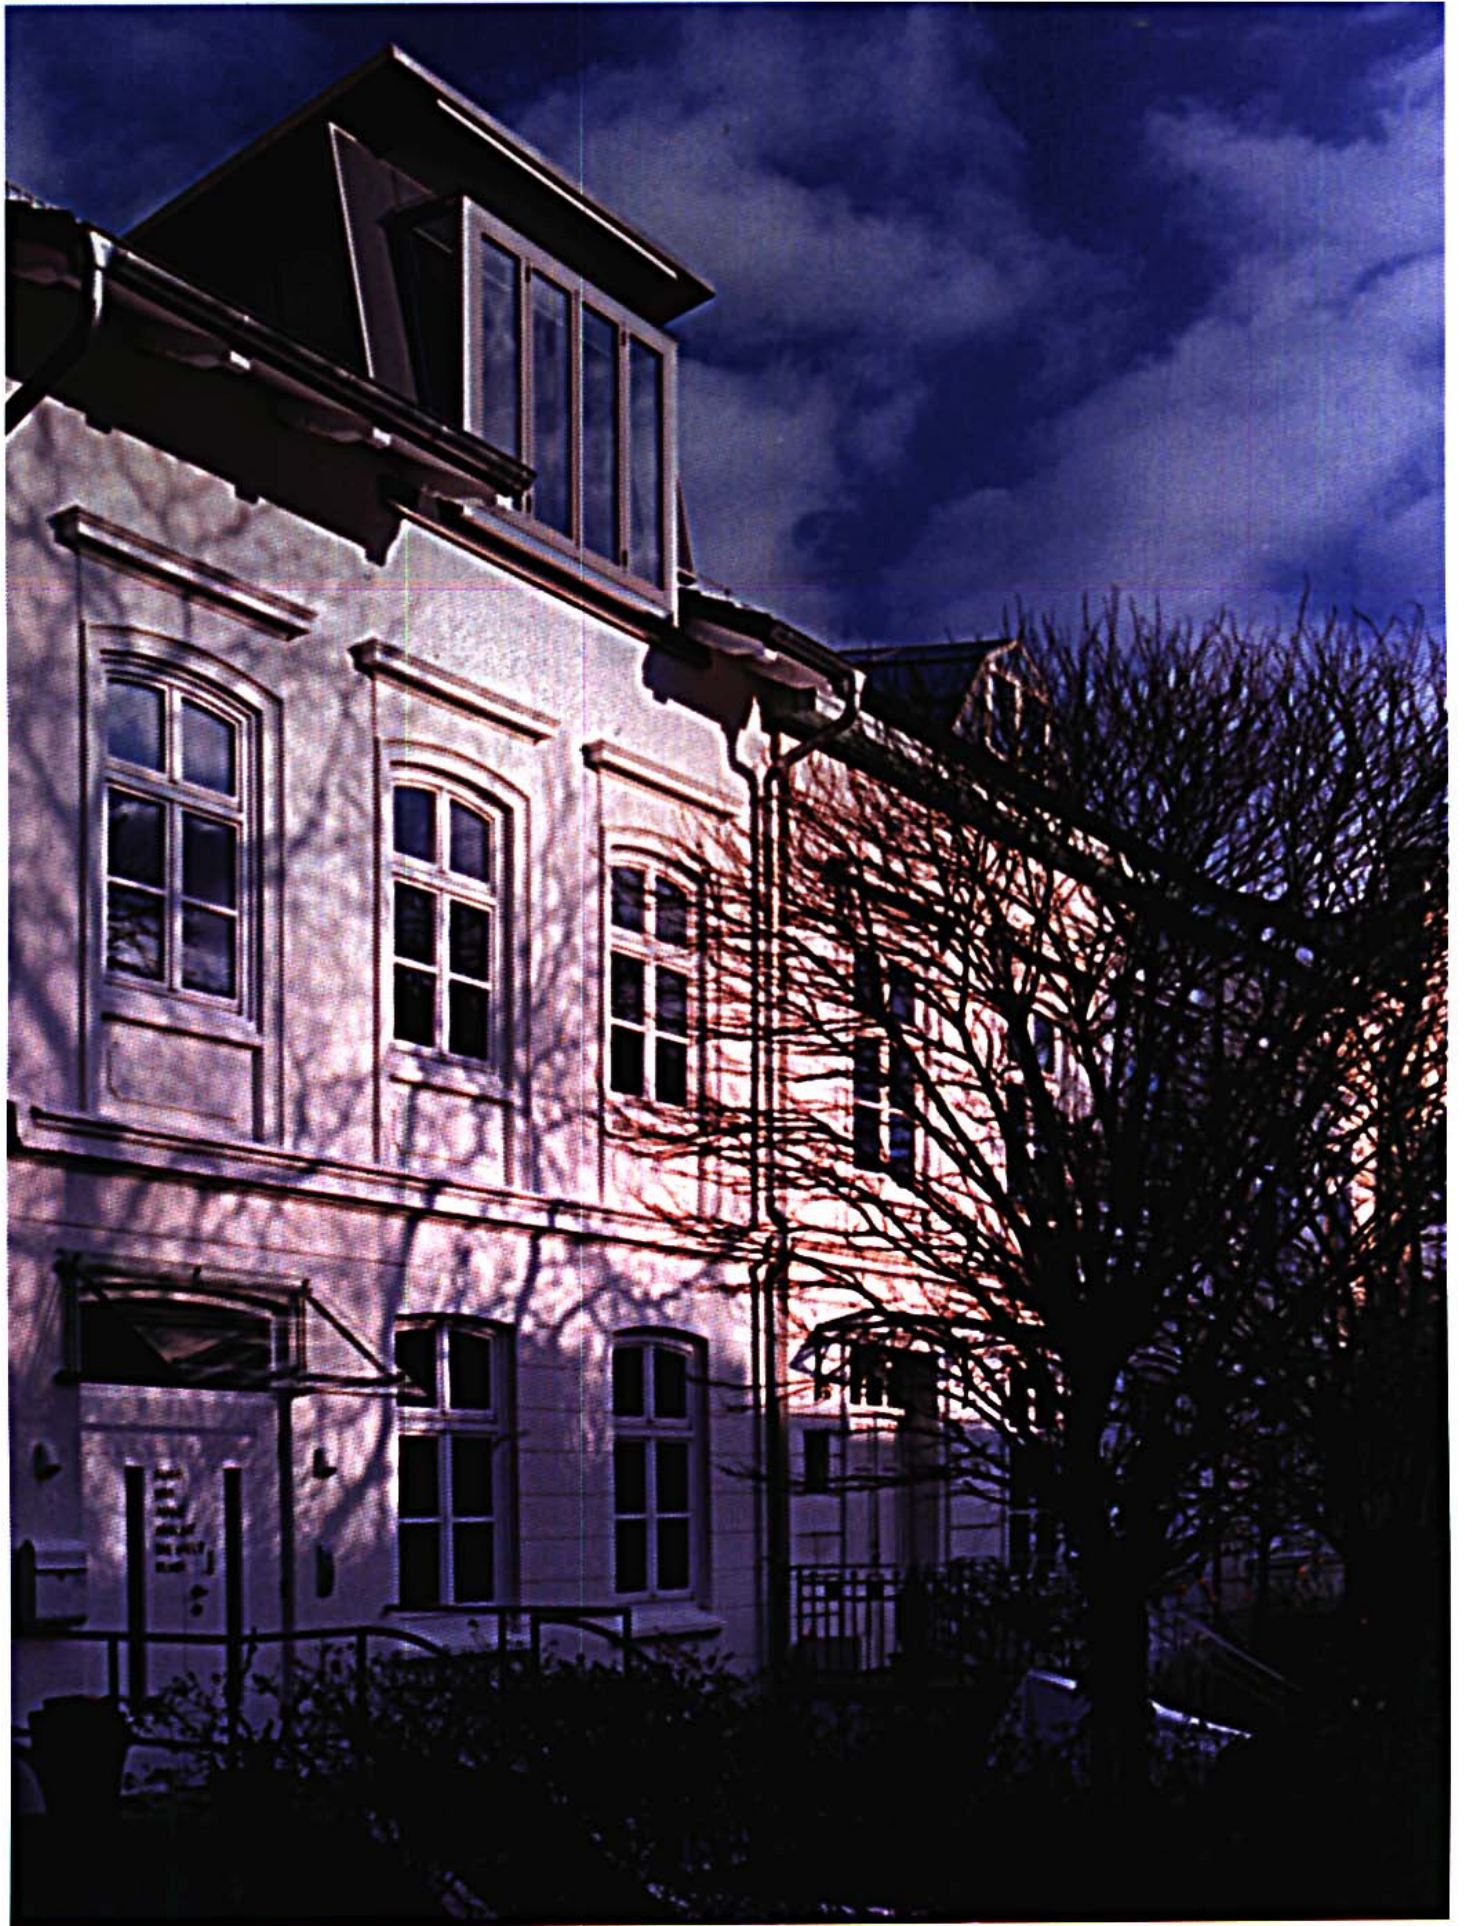
Rechts Seite: Straßenansicht des Reihenhauses nach dem Umbau.

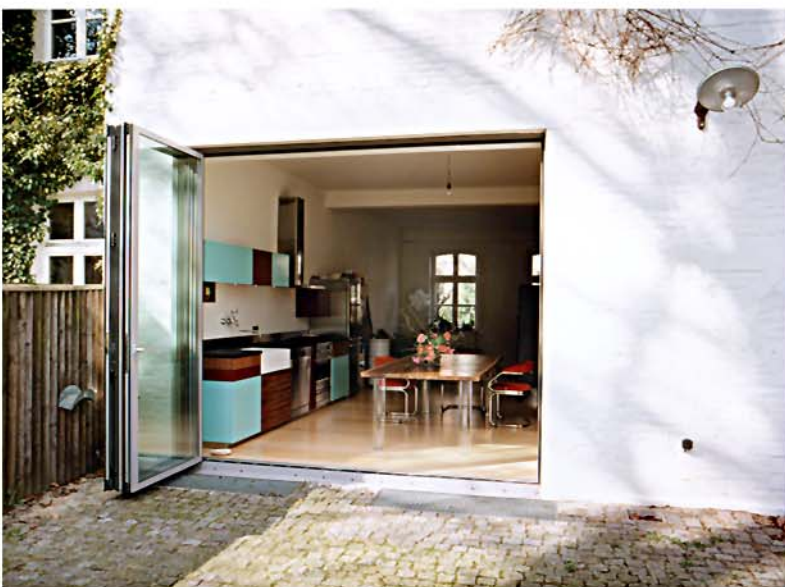
Eine verglaste Schiebetür trennt und verbindet den Wohn- und Essbereich und die Diele.

Eine großzügig bemessene, aber in den Proportionen genau auf die bestehenden Fenster in den oberen Geschossen abgestimmte Glasfalttür sorgt dafür, dass auch ohne Wintergarten Drinnen und Draußen ineinander übergehen. Ganz geöffnet, verschwindet die Tür optisch fast vollständig, der Garten wird so zu einem weiteren Raum des Hauses. Der hinter der Falttür situierte Koch- und Essbereich präsentiert sich so als stimmungsvollster und hellster Raum des nun ohnehin reichlich mit natürlichem Licht versorgten Hauses. Kein Wunder also, dass er mittlerweile zum Lieblingsplatz der Familie Hoffmann avanciert ist. Um die positive Atmosphäre nicht zu stören, erhielt der vormals zu breite Durchgang zum Treppenhaus eine durch Längs- und Quersprossen unterteilte Glasschiebetüre.
